車両番号 宮崎800す787

NO.3

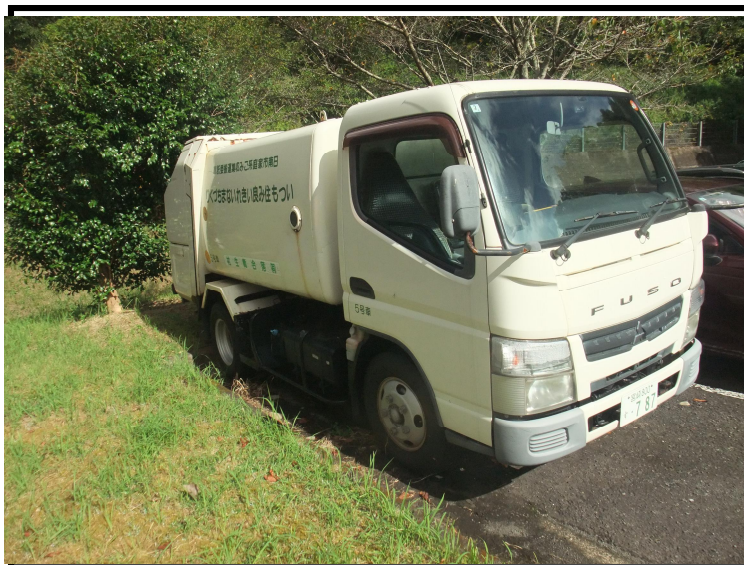
右前方写真

- ・クラッチ異常  
(変速に入らない)  
ニュートラルのまま
- ・アドブル異常

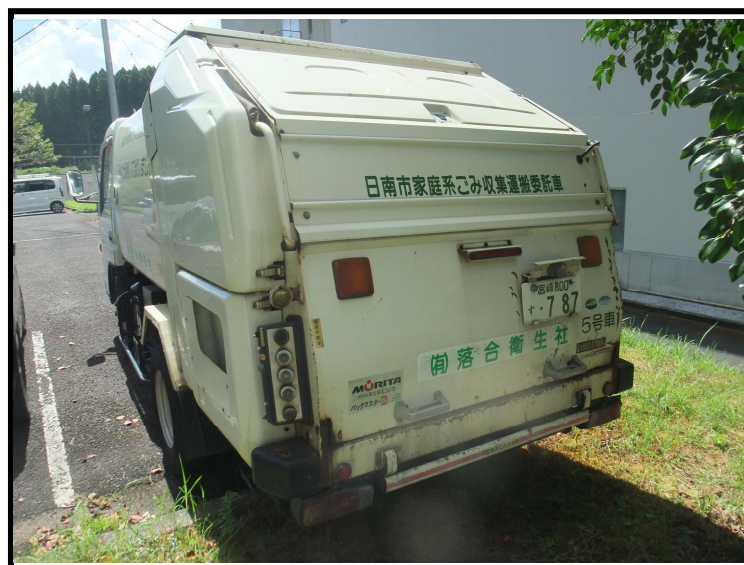
左側後方写真

- ウインカー・ブレーキランプ  
カバー破損

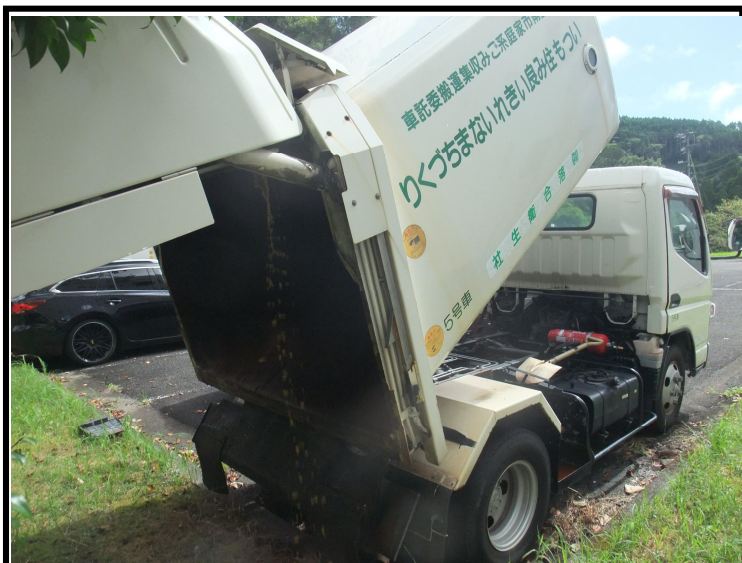
右側方写真  
(ダンプ)  
テールゲートオープン

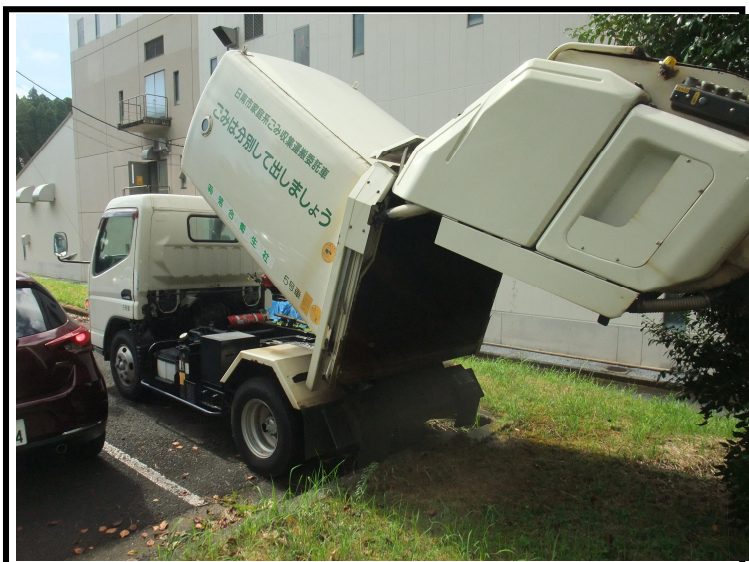
左後方写真  
(ダンプ)  
テールゲートオープン

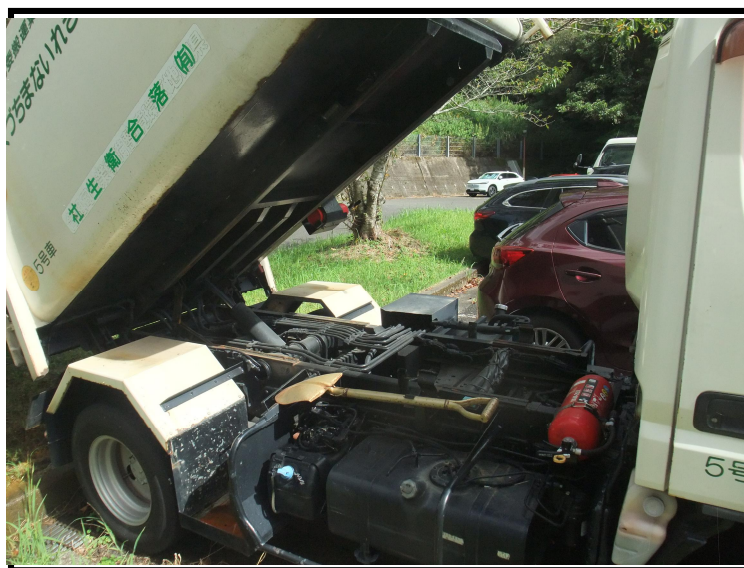
右側方写真  
(ダンプ状態)

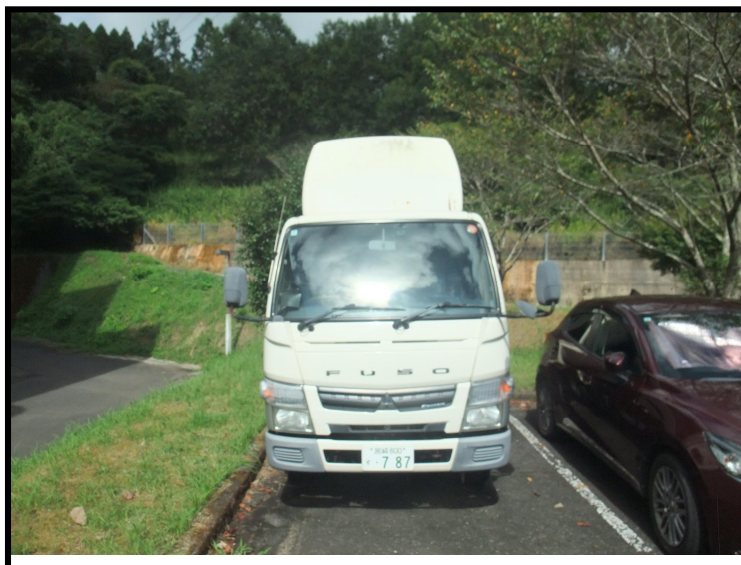
前方写真  
(ダンプ)

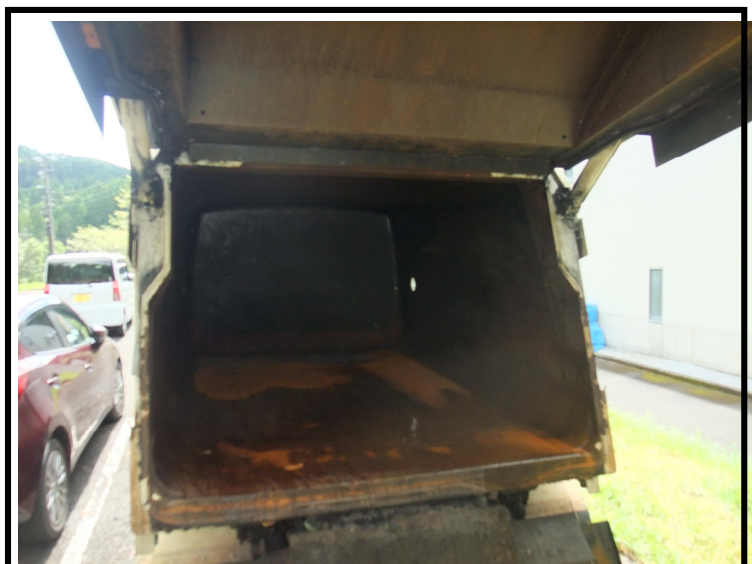
内部写真  
架台内部

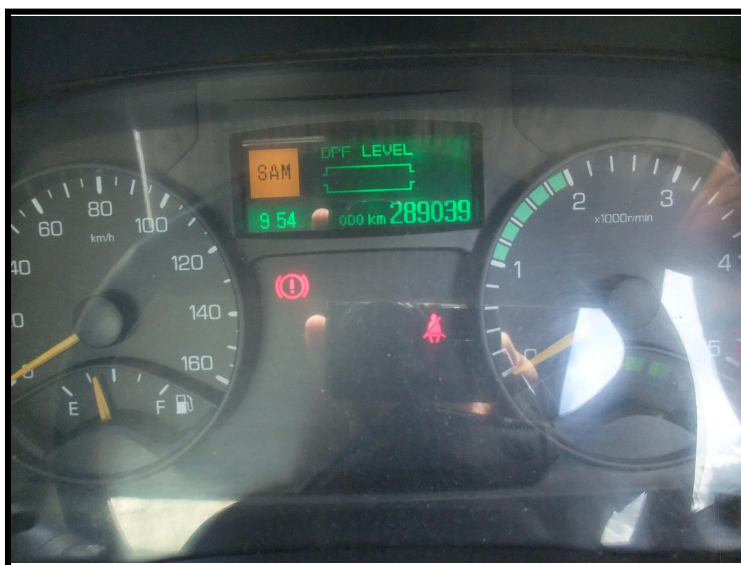
内部写真

走行距離 289,039km

タコメータ不動
