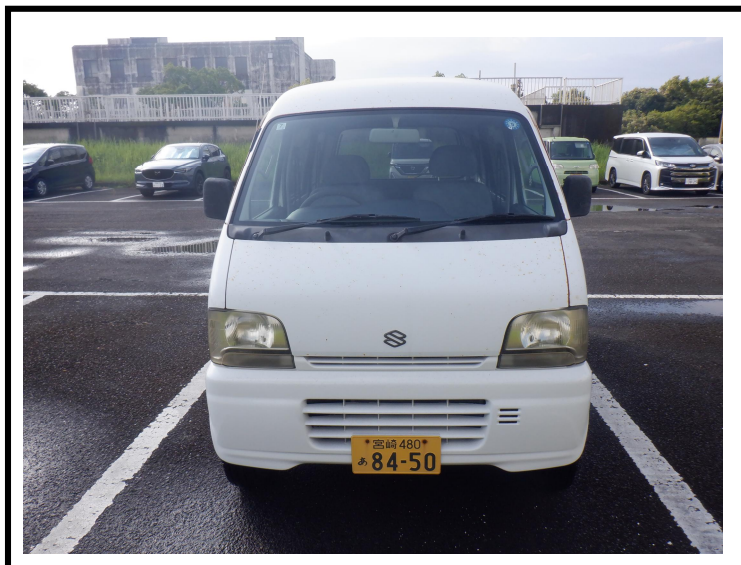
前方写真

全体にサビあり

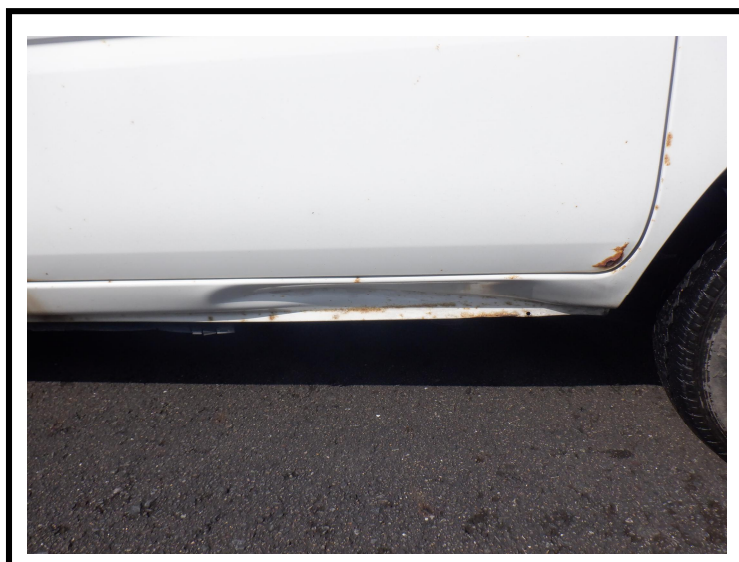
左側面後部ドア下のへこみ

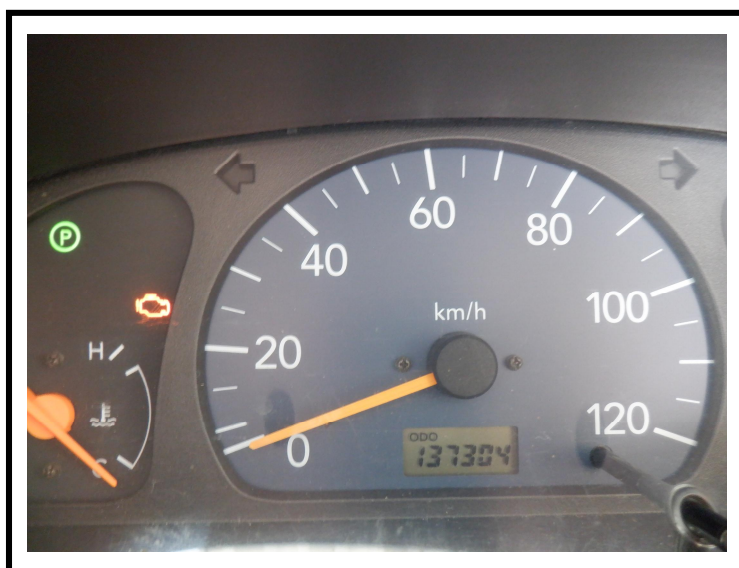
内部写真  
エンジンチェックランプの点灯  
走行距離 137,304km
