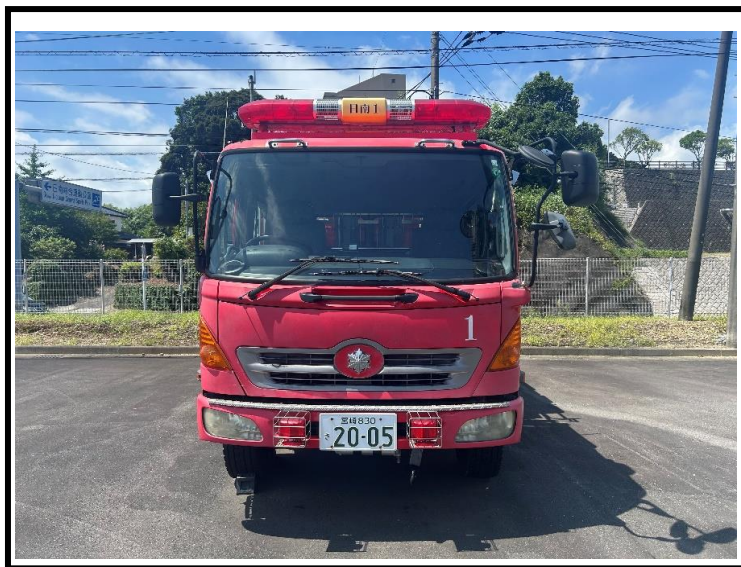
前方写真

塗装が日焼けにより劣化している。

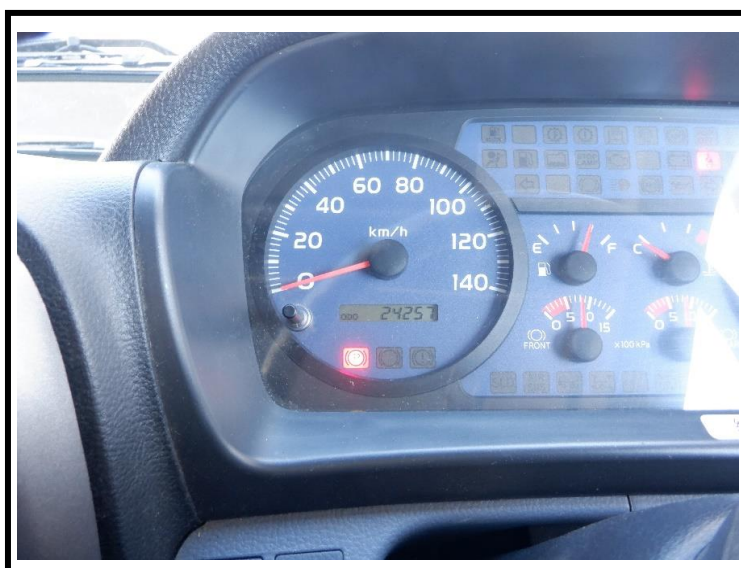
内部写真

走行距離 24,257km
